**Kontrolle auf Besatzfreiheit und  
ökologische Baubegleitung zum Vorhaben  
„Schwimmbad – Erneuerbare Energieversorgung“  
in Wiesloch**

Stand: 13.07.2023

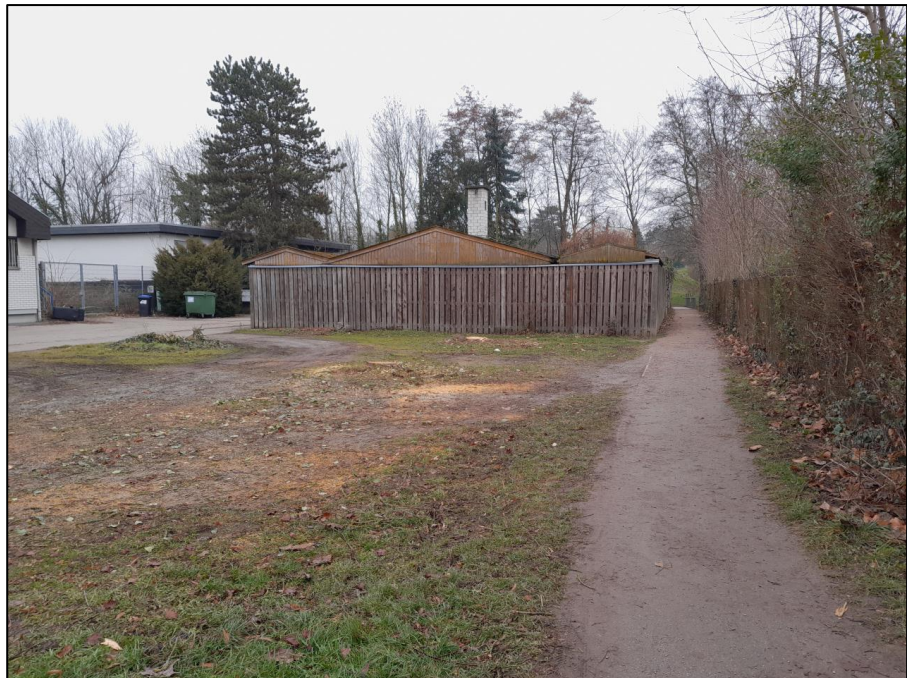
Foto 1:  
Blick auf das Saunagebäude im Nordosten des Plangebiets. Vor dem Gebäude sind noch die Stümpfe gefälltter Bäume zu erkennen. Blick nach Nordosten (Foto vom 14.02.23).

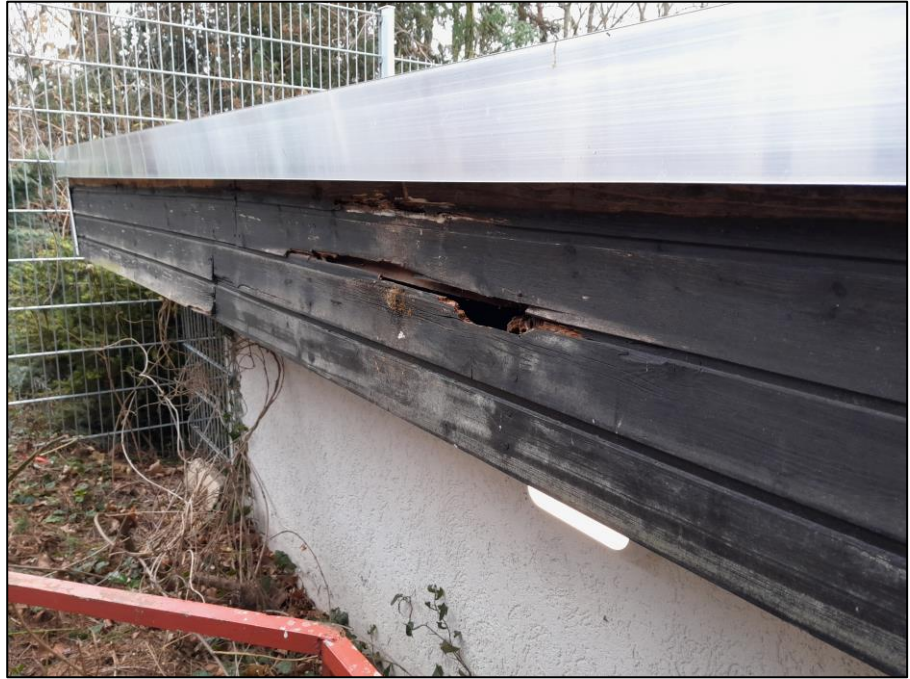
Foto 2:

Die angrenzende Garage sowie das Saunagebäude selbst besitzen bzw. besaßen diverse Löcher in der hölzernen Dachverkleidung, die potenziell von Fledermäusen hätten genutzt werden können. Die Garage wurde nicht abgerissen (Foto vom 14.02.23).

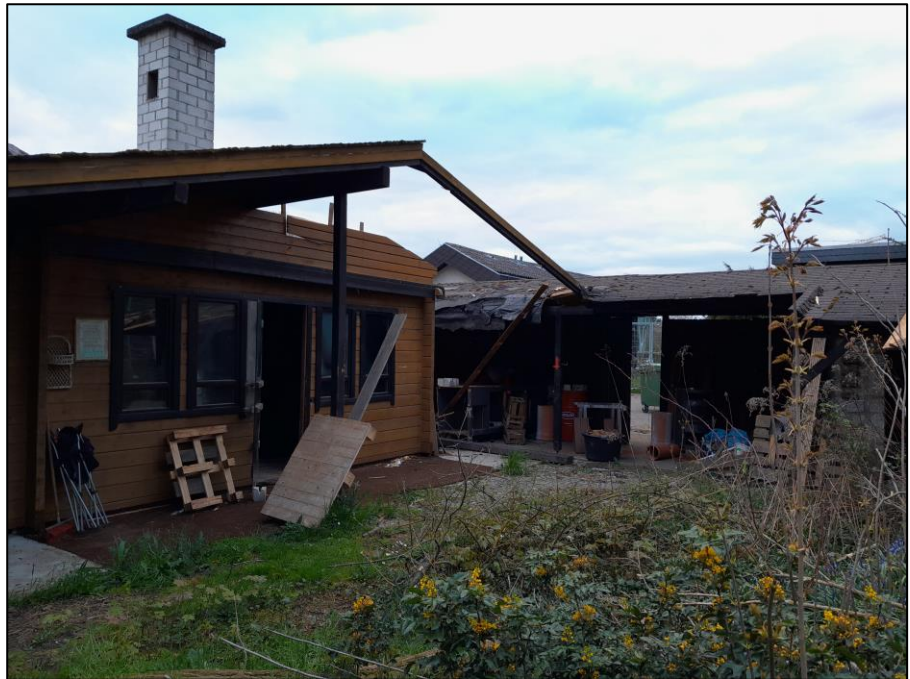
Foto 3:

Innenhof des Saunagebäudes. Blick nach Westen (Foto vom 17.04.23).

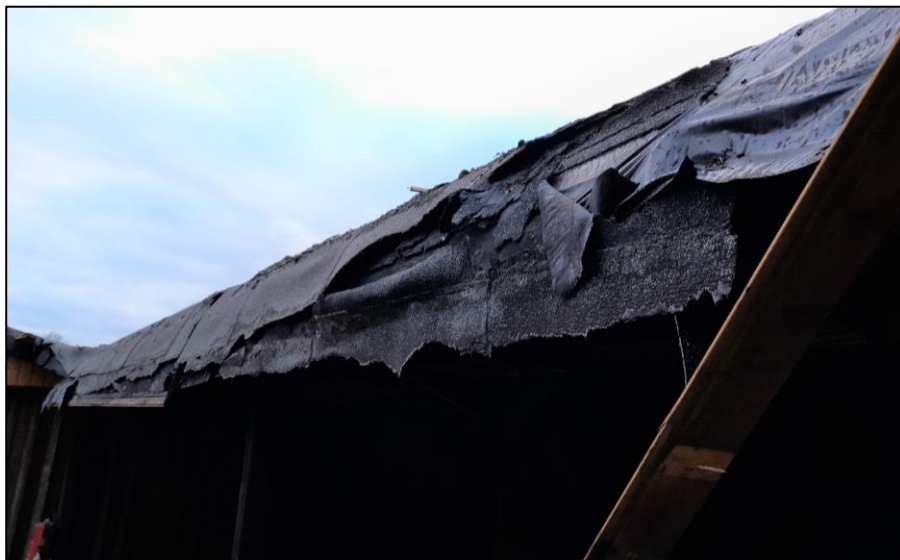
Foto 4:

Teilweise war das Dach des Saunagebäudes mit Dachpappe und ähnlichen Materialien gedeckt, welche Quartierpotenzial für Fledermäuse boten (Foto vom 17.04.23).

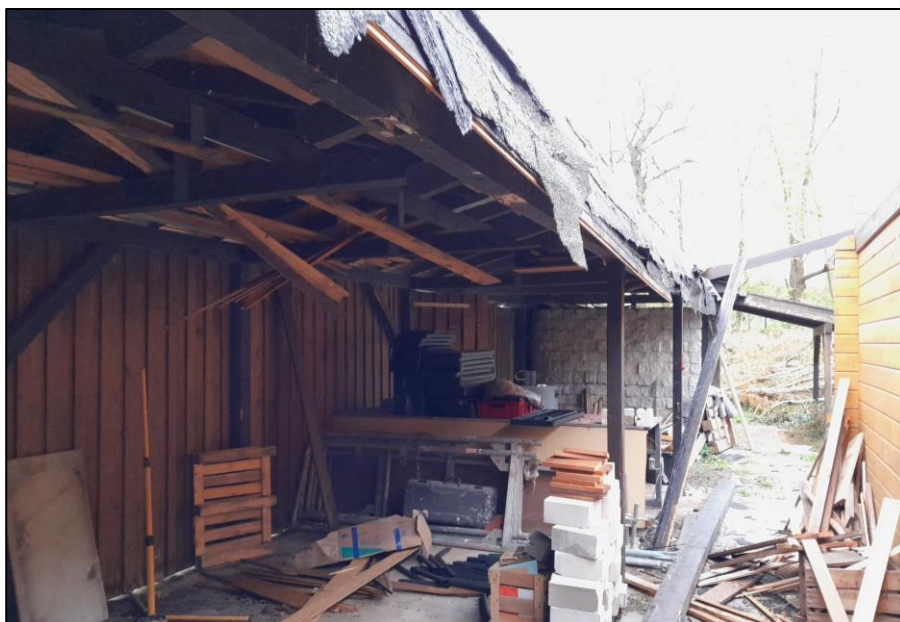
Foto 5:

Überdachte Bereiche mit Materialablagerung des Saunagebäudes. Blick nach Nordosten (Foto vom 17.04.23).

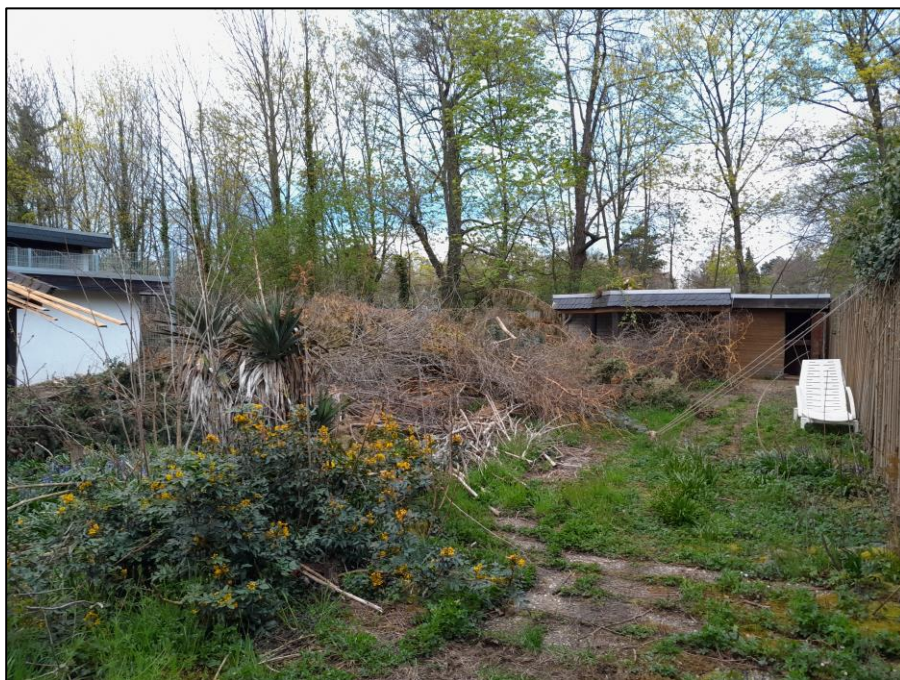
Foto 6:

Die Gehölze vor dem Gebäude (Foto 1) sowie im Innenhof (Foto 6, Foto 7) wurden bereits vor Mitte Februar 2023, außerhalb der Brutzeit, gefällt. Die Gehölze im Innenhof wurden aus logistischen Gründen bis zum Abriss des Gebäudes im April 2023 liegen gelassen und boten somit erneut Habitatpotenzial für Gehölzbrüter.

Innenhof des Saunagebäudes mit gefälltten Gehölzen. Blick nach Norden auf den Unterstand (rechts) und die Garage (links) (Foto vom 17.04.23).

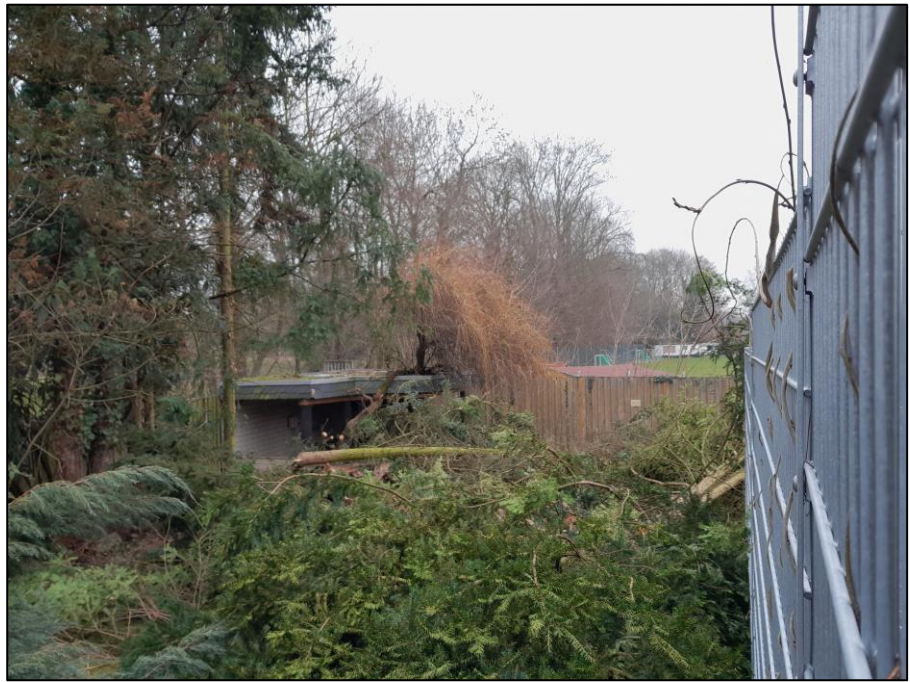
Foto 7:  
Innenhof des Saunage-  
bäudes mit gefälltten  
Gehölzen. Blick nach  
Osten auf den Unter-  
stand (Foto vom  
14.02.23).

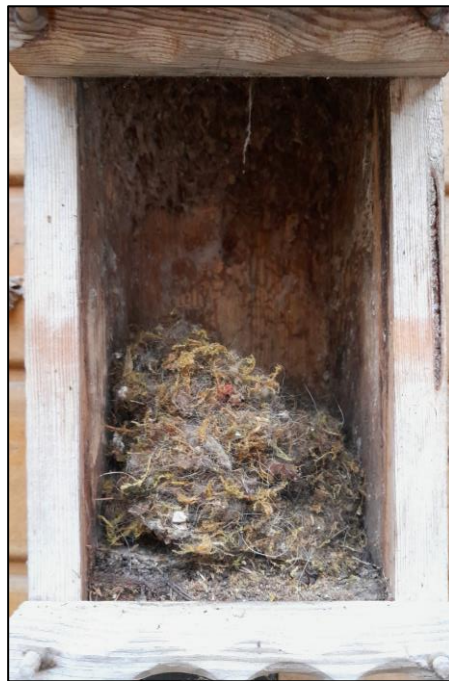
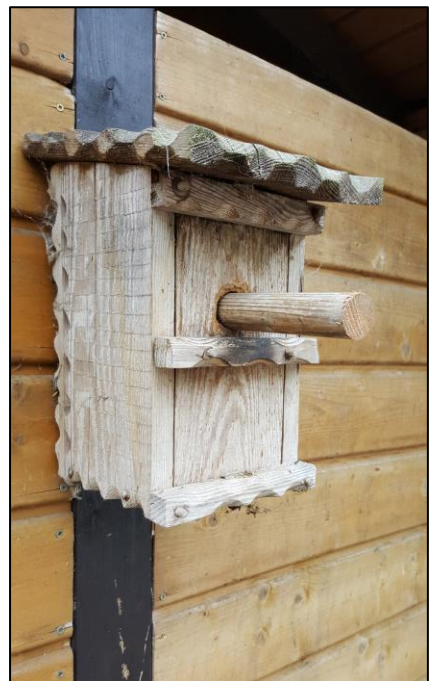
| Brutvögel:<br>Nester, Gehölze und Kontrolle auf Besatzfreiheit | Im Rahmen der ersten Besatzfreiheitskontrolle für Fledermäuse wurde der Innenbereich des Saunagebäudes genauer auf Löcher und Spalten untersucht (s. o.). Dabei wurde ein Vogelnistkasten gefunden. Im Innern befand sich ein altes Meisennest (Foto 8). Der Nistkasten wurde am 17. und 19.04.23 auf Eier und ein-/ausfliegende Tiere kontrolliert. Nachdem eine |

Foto 8:  
Vogelnistkasten mit al-  
tem Meisennest im In-  
nern (links, 17.04.23) so-  
wie nach Verschluss der  
Öffnung (rechts,  
19.04.23).

Brutaktivität ausgeschlossen werden konnte, wurde der Kasten am 19.04.23 verschlossen (Foto 8).

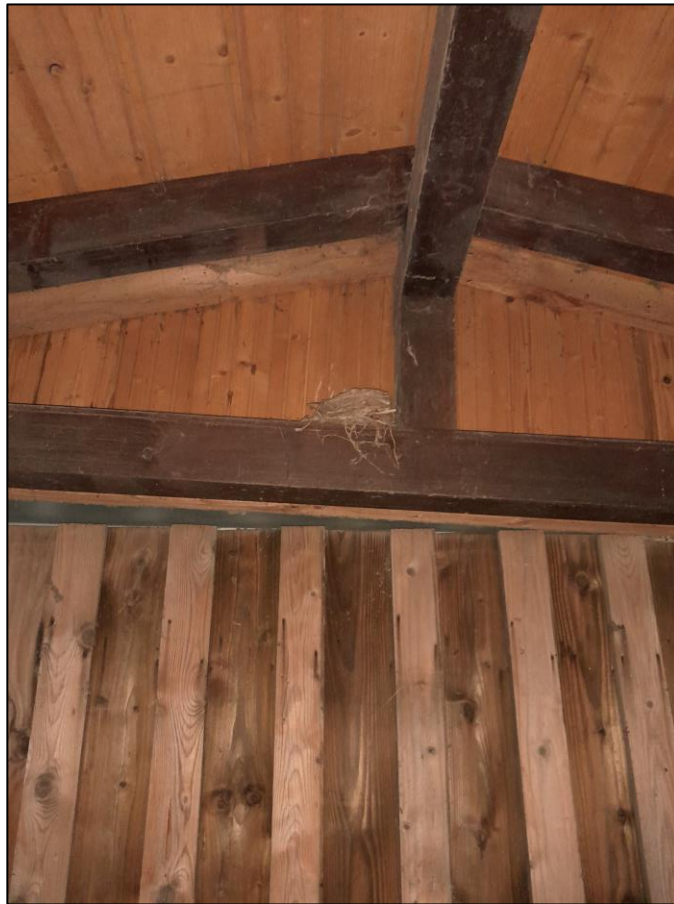
Zusätzlich zum Nistkasten wurden zwei Nischenbrüternester gefunden; eins im vorderen Saunagebäude (Foto 9) und eins im hinteren Unterstand. In letzterem wurde eine brütende Amsel festgestellt (Foto 10).

Foto 9:  
Vogelnest im vorderen,  
überdachten Teil des  
Saunagebäudes (Foto  
vom 17.04.23).

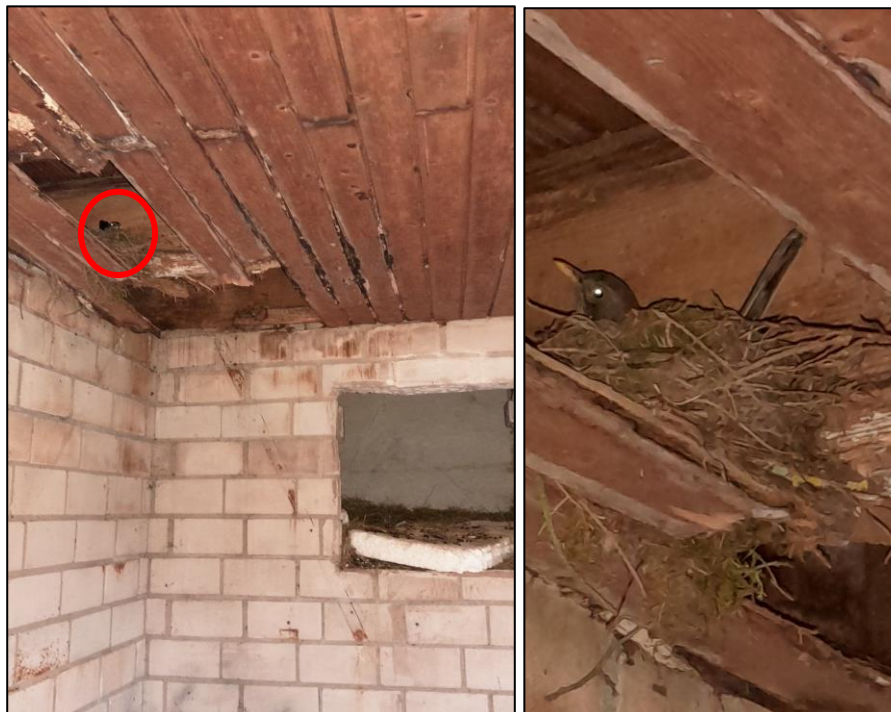
Foto 10:  
Vogelnest (rot umkreist)  
im Dachbereich des hin-  
teren Unterstands mit  
darin brütender Amsel  
(rechts) (Fotos vom  
17.04.23).

Die Brutstätte der Amsel wurde nach Abbruch des vorderen Gebäudeteils im Zuge der speziellen artenschutzrechtlichen Prüfung bei mehreren Begehungen (02.05., 31.05., 08.06. und 16.06.23) untersucht. Seit dem Abbruch wurden keine brütenden oder ein- und ausfliegenden Amseln mehr beobachtet. Es wurden auch keine Eier oder -schalenreste im Nest gefunden. Es ist davon auszugehen, dass das Nest aufgegeben wurde bzw. keine Brut mehr stattgefunden hat.

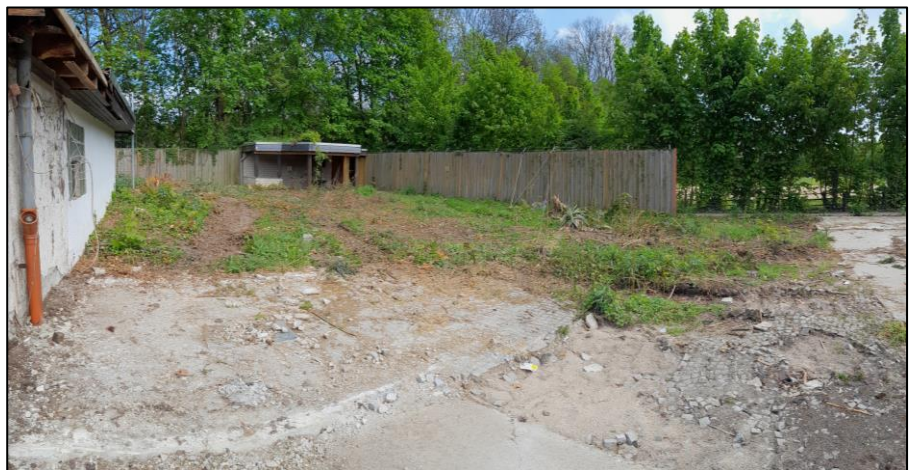
Foto 11:  
Blick auf den Innenhof  
des Saunagebäudes und  
den Unterstand. Blick  
nach Osten (Foto vom  
02.05.23).

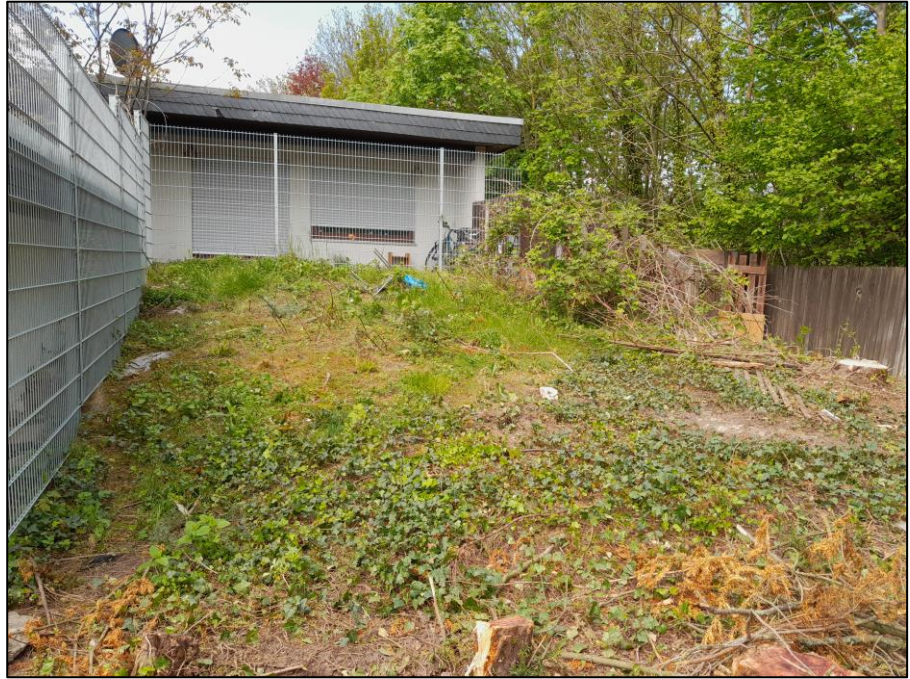
Foto 12:  
Blick auf den Innenhof-  
bereich hinter der Ga-  
rage (links hinter dem  
Zaun). Blick nach Nor-  
den (Foto vom  
02.05.23).

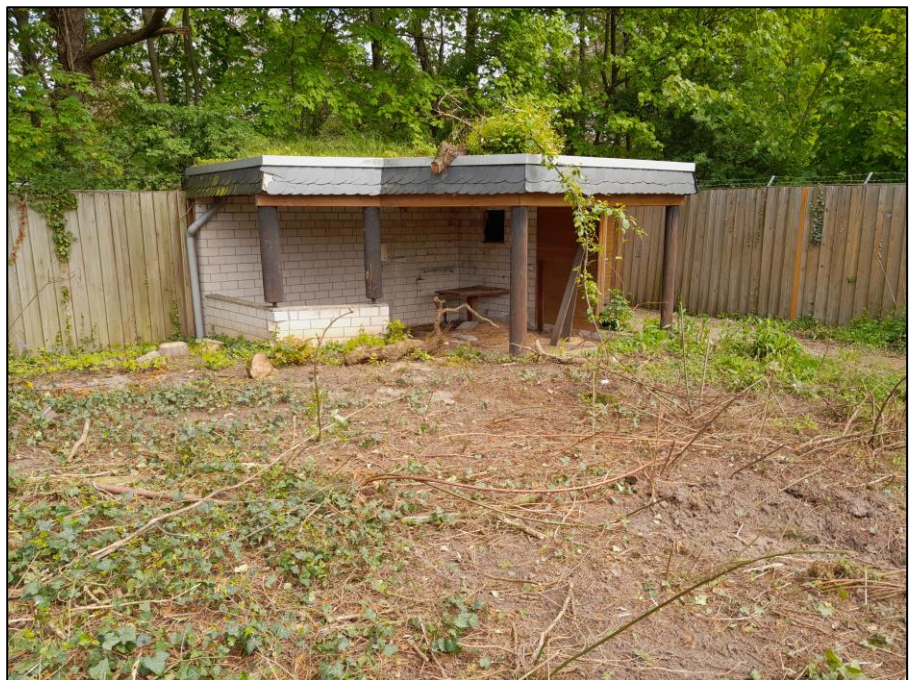
Foto 13:  
Unterstand im hinteren  
Bereich des Saunage-  
landes. Blick nach Osten  
(Foto vom 02.05.23).

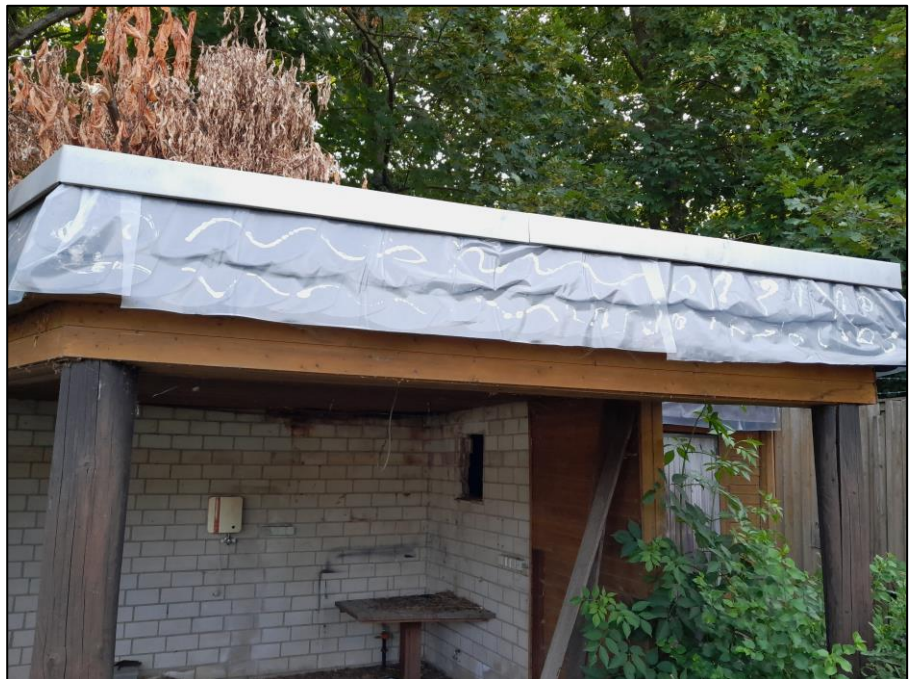
Foto 14:  
Unterseitige Folie auf der Vorderseite des Unterstands (Foto vom 01.07.23).

Anschließend wurden potenzielle Einfluglöcher am 01.07.23 verschlossen. Im Dachbereich wurde rundum ein Einwegeverschlussystem aus Folie angebracht; die unterseitige Folie verhindert das Hochkrabbeln von Fledermäusen (Foto 14), die darüberliegende Folie lässt die Einfluglöcher offen, aber verhindert ein direktes Einfliegen (Foto 15 bis Foto 18). Weitere Löcher, darunter auch der ehemalige Amselbrutplatz, wurden nach Ausschluss von darin befindlichen Tieren ebenfalls verschlossen (Foto 19, Foto 20).

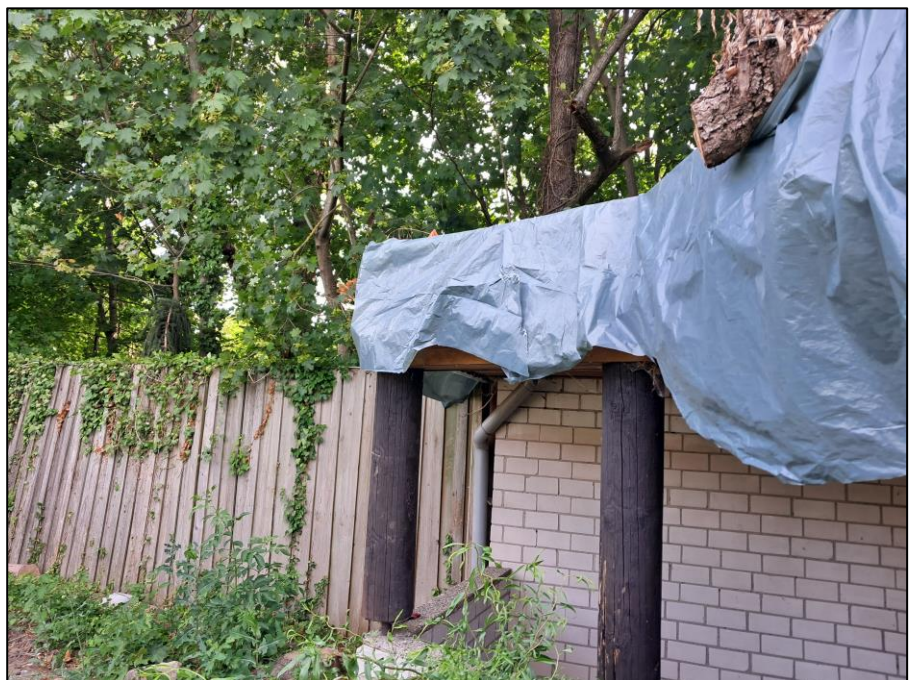
Foto 15:  
Überhängende Folie auf der Vorderseite des Unterstands (Foto vom 01.07.23).

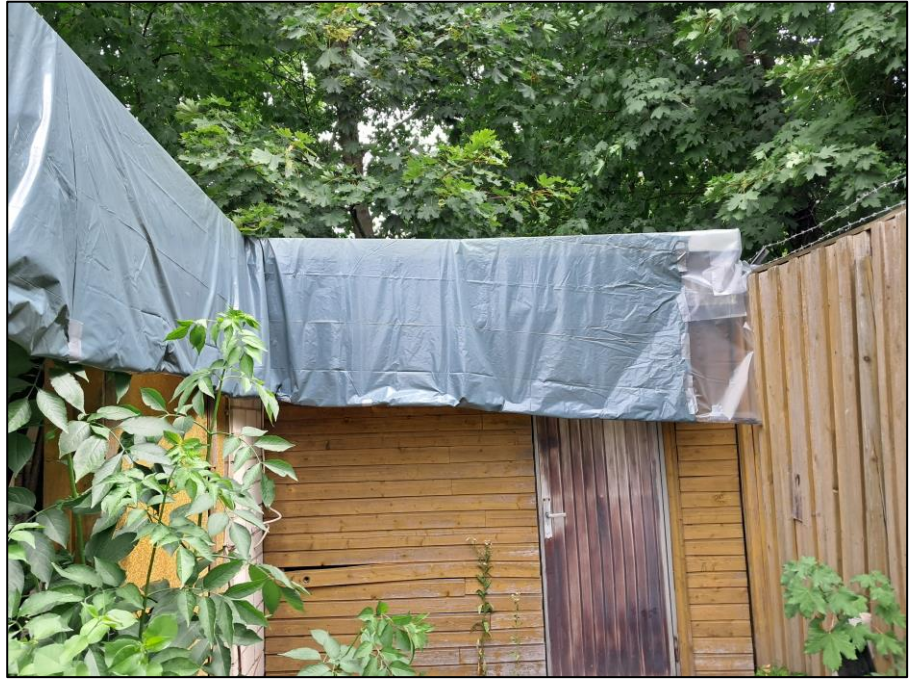
Foto 16:  
Überhängende Folie auf  
der Vorderseite des Un-  
terstands (Foto vom  
01.07.23).

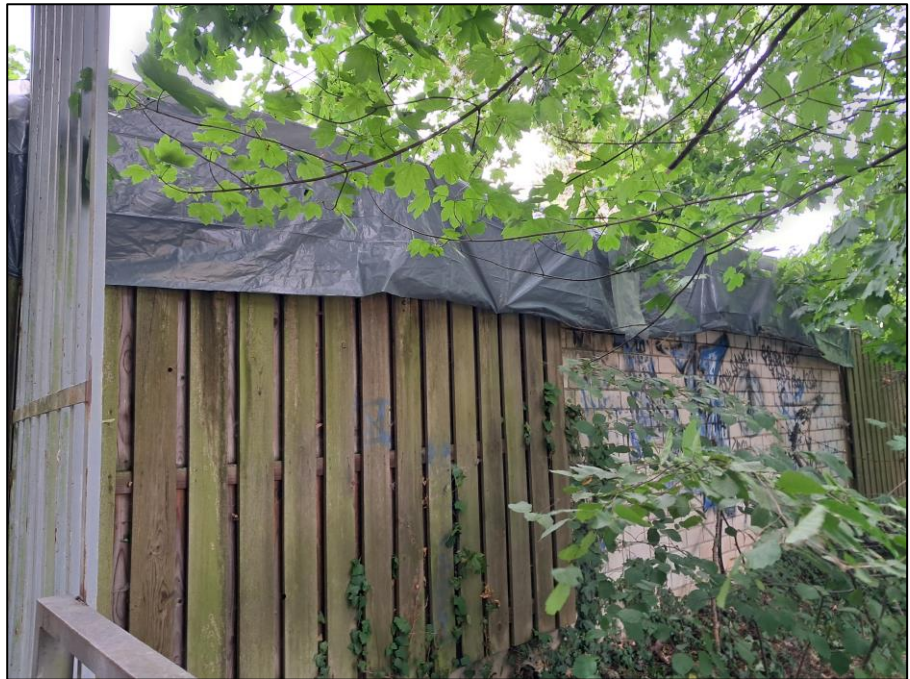
Foto 17:  
Überhängende Folie auf  
der Rückseite des Un-  
terstands (Foto vom  
01.07.23).

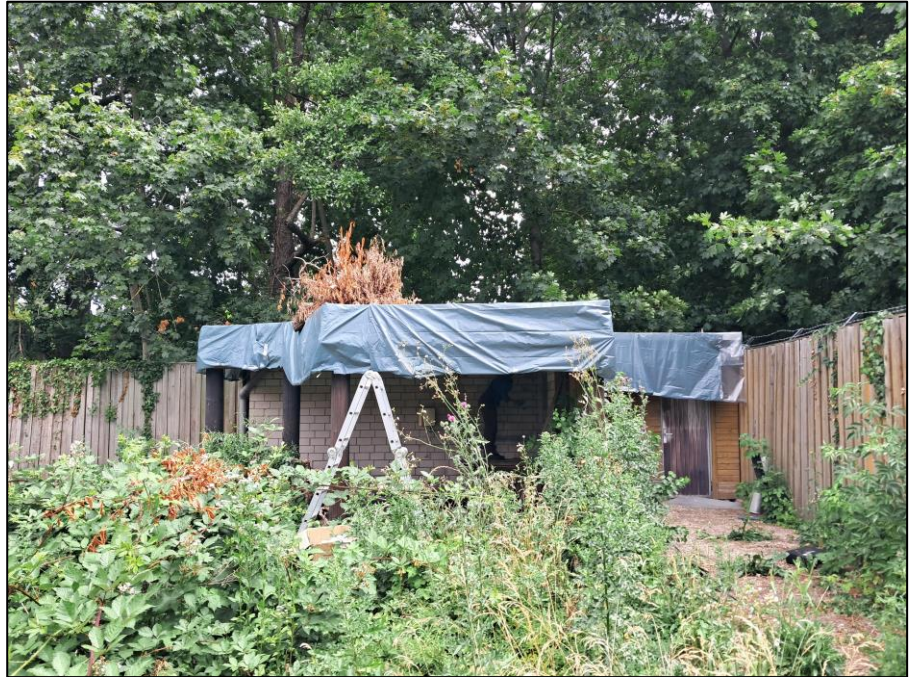
Foto 18:  
Frontansicht des Unterstands nach Verschluss  
(Foto vom 01.07.23).

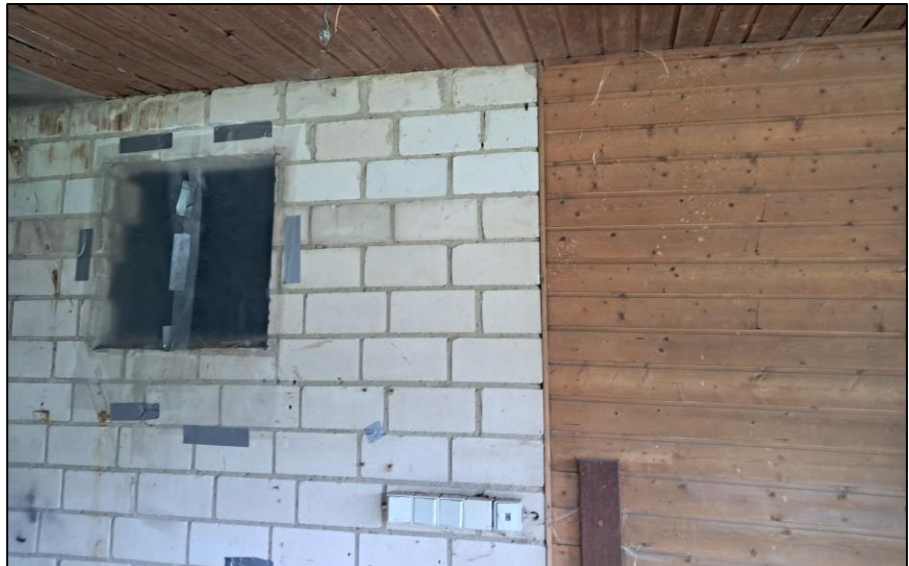
Foto 19:  
Lochverschluss im Innenbereich des Unterstands (Foto vom 01.07.23).

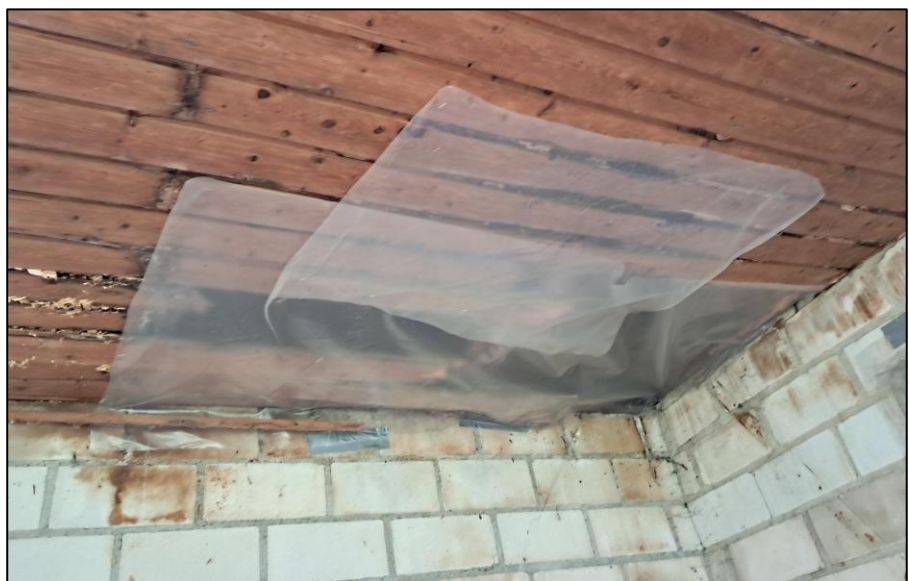
Foto 20:  
Lochverschluss des ehemaligen Amselbrutplatzes im Innenbereich des Unterstands (Foto vom 01.07.23).
