**Kontrolle auf Besatzfreiheit und  
ökologische Baubegleitung zum Vorhaben  
„Schwimmbad – Erneuerbare Energieversorgung“  
in Wiesloch**

Stand: 13.07.2023

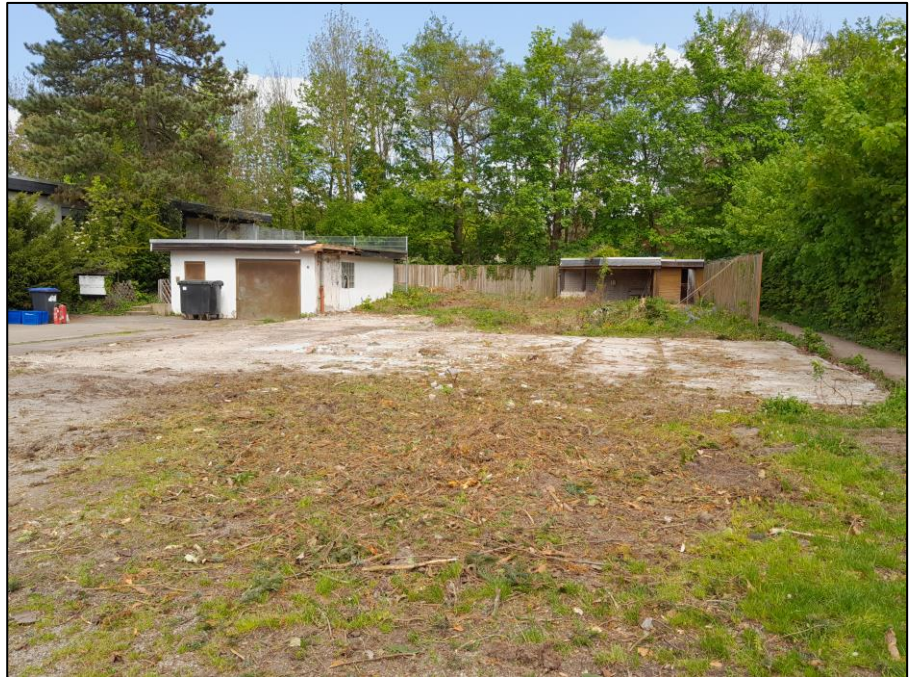
Foto 11:  
Blick auf den Innenhof  
des Saunagebäudes und  
den Unterstand. Blick  
nach Osten (Foto vom  
02.05.23).

Nach Abriss des vorderen Gebäudeteils, wurden die bereits gefälltten Gehölze im Innenhof und das am Zaun befindliche Efeu entfernt, um eine weitere Brut durch Vögel zu vermeiden (Foto 14 bis Foto 13).
